Installation Instructions
Fabric Replacement Top for Trektop NX Twill

Vehicle Application:
Jeep Wrangler TJ
 1997 – 2006
 Part Number: 59720

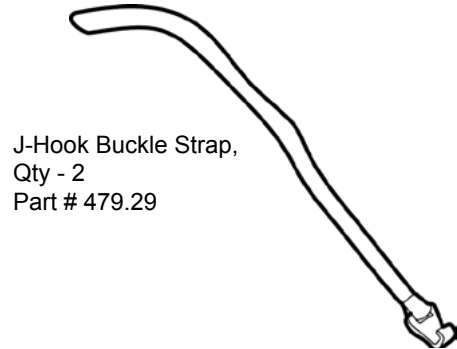
Used in Section 9 Buckle Strap

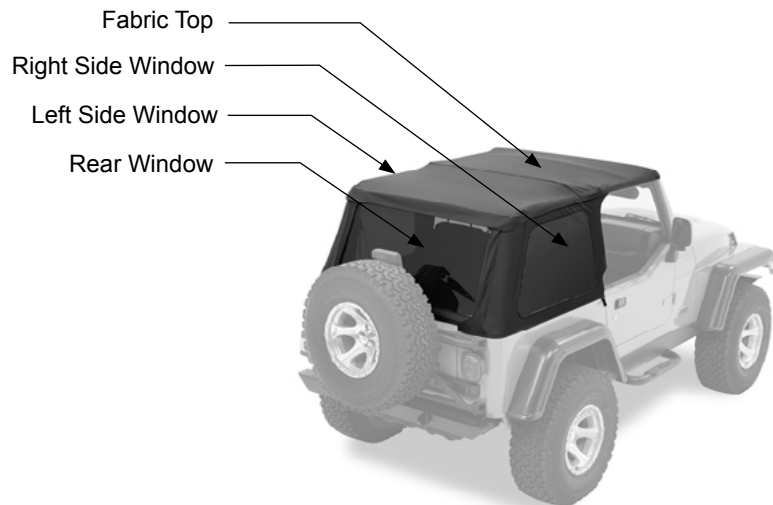
Used in Sections 5 – 15 Fabric Top and Windows

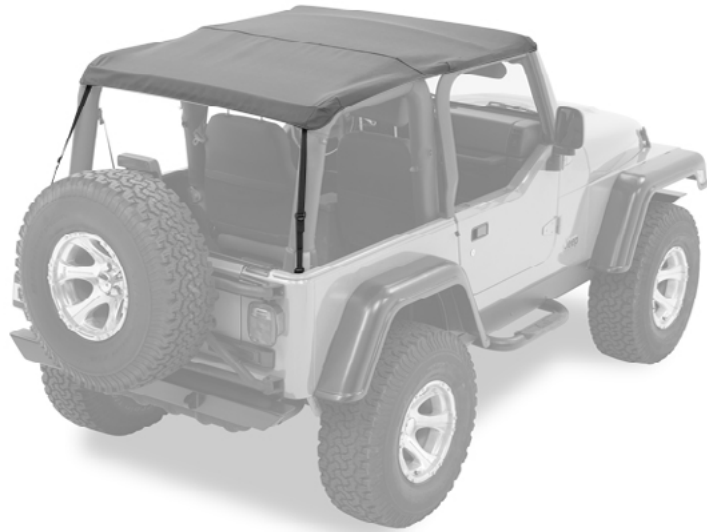
Step 1

Remove Side Windows and Rear Window.

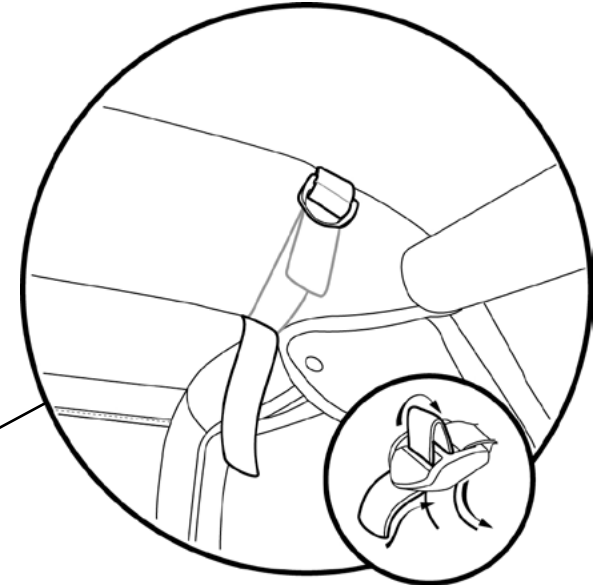
Step 3

Release straps around sport bar.

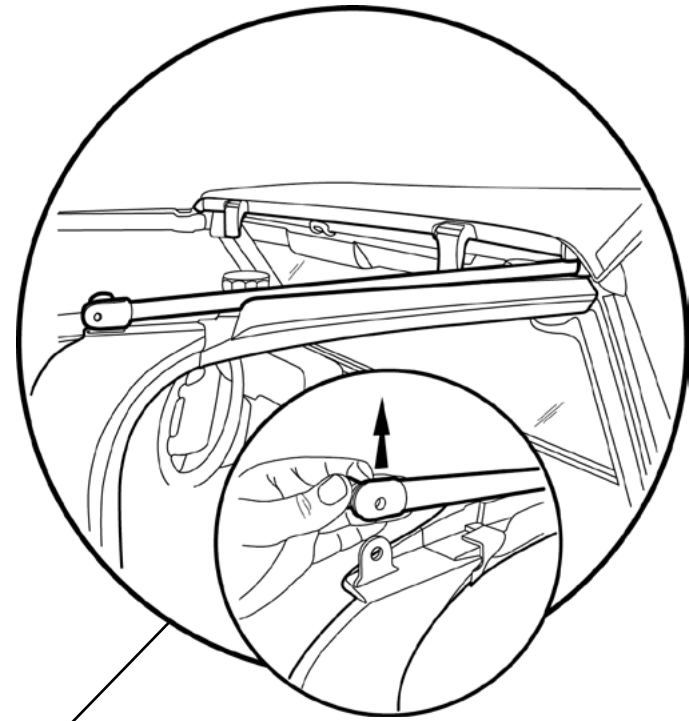
Step 1

Release the latch that secures the header to the windshield. Pull up on the lever and then down and out to release the hook from the slot in the windshield frame

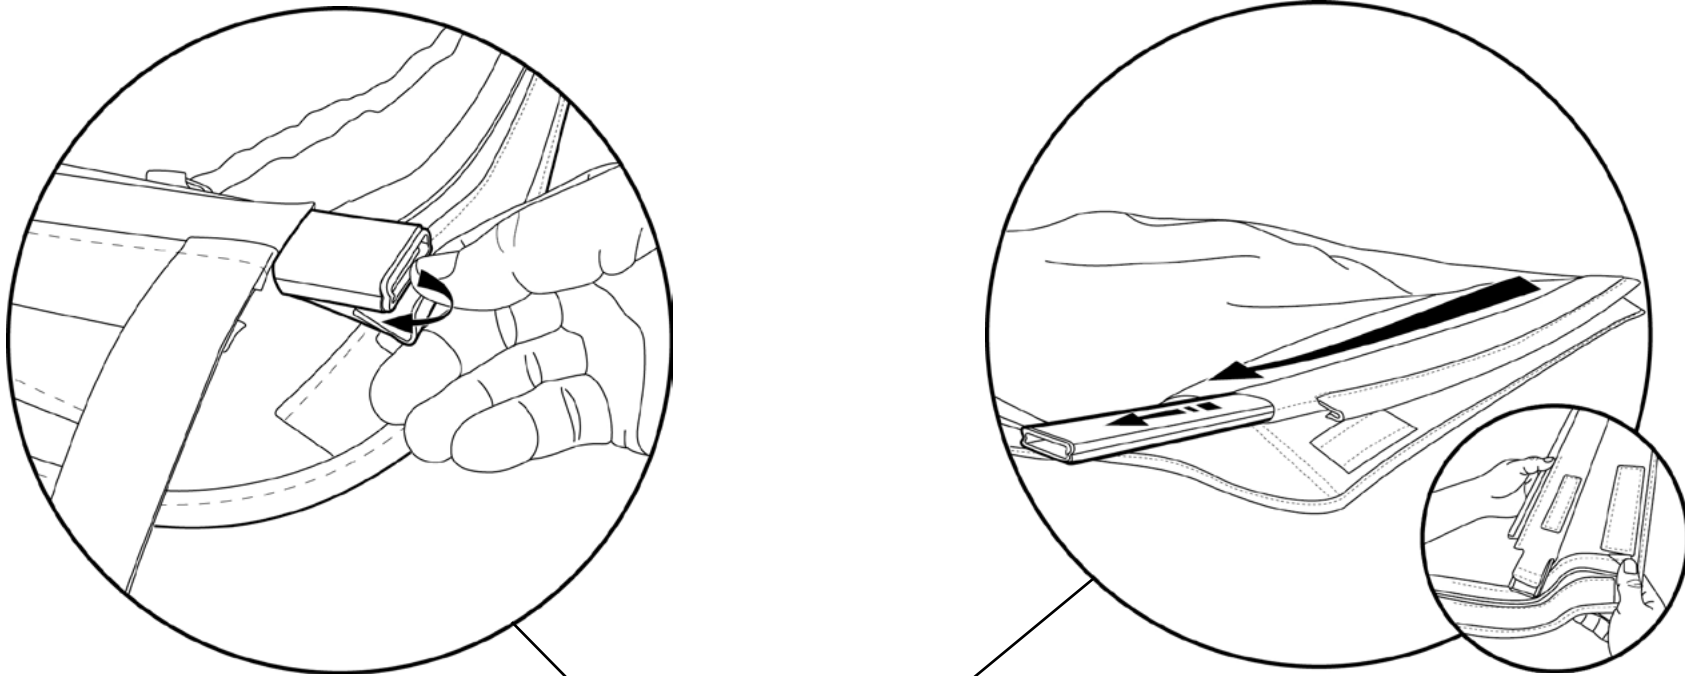
Step 3

Release the J-Hooks on the rear bow flaps from the ends of the Rear Bow. Slide the Rear Bow out of the pocket in the Top Fabric.

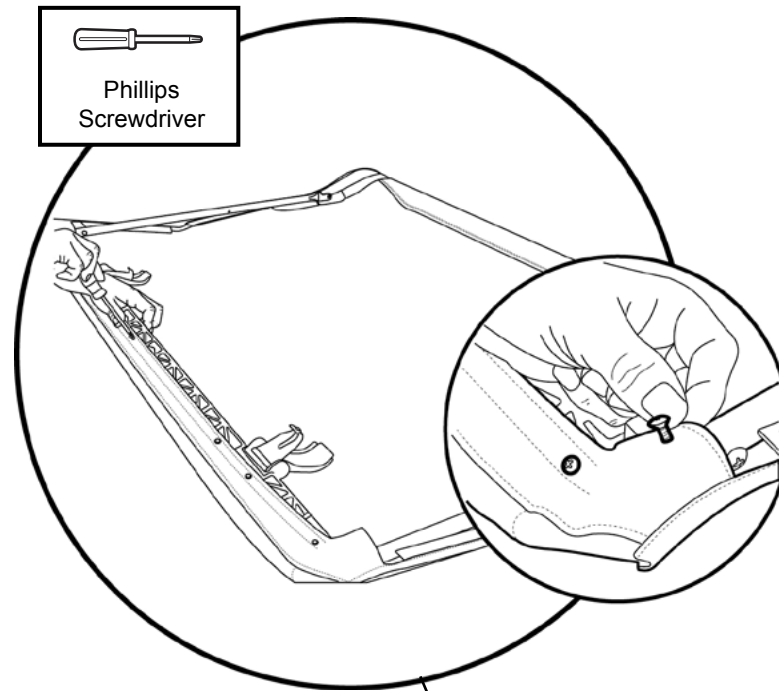
**Step 1**

Remove the #8 x 5/8" Pan Head Screws along the front of the header.

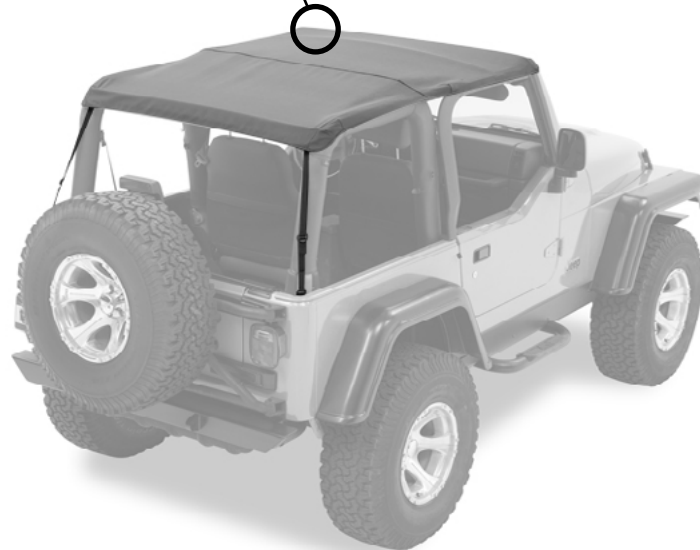
Remove the Oval Head Screw in the outside holes on each side of the Header.

Set all screws aside to be reused.

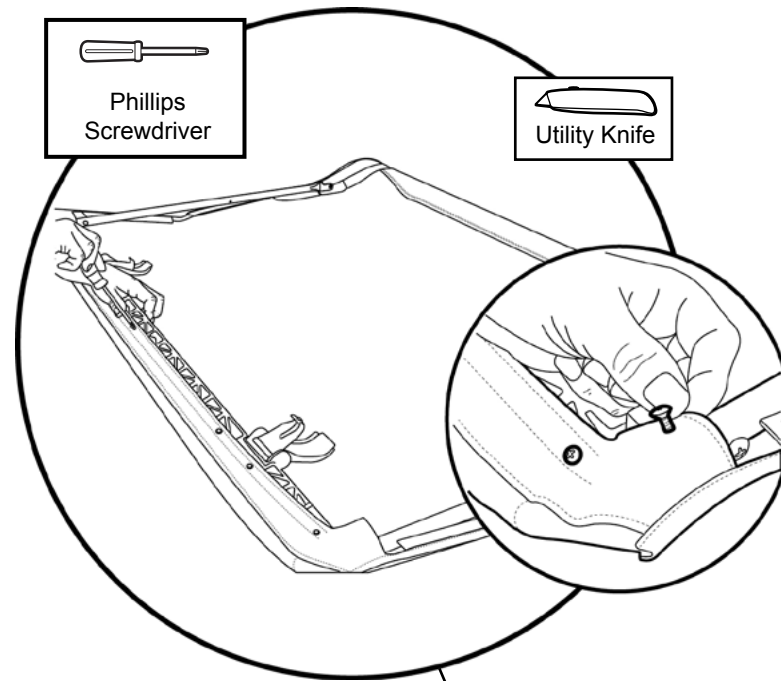
**Step 1**

Lay the top fabric, backing side up and aligned with the front edge of the Header. Use a utility knife to slit the fabric over each screw position. Locate the round hole that marks the center of the plastic strip (all other holes are slotted). Install a #8 x 5/8" Pan Head Screw in the round hole to secure the fabric to the header as well as to center the top. Then install #8 x 5/8" Pan Head Screws in the remaining holes along the front of the header.

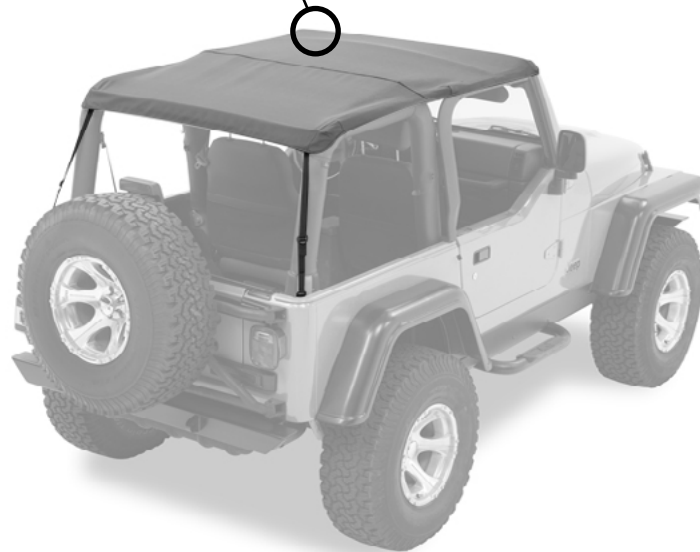
Install an Oval Head Screw in the outside holes on each side of the Header.

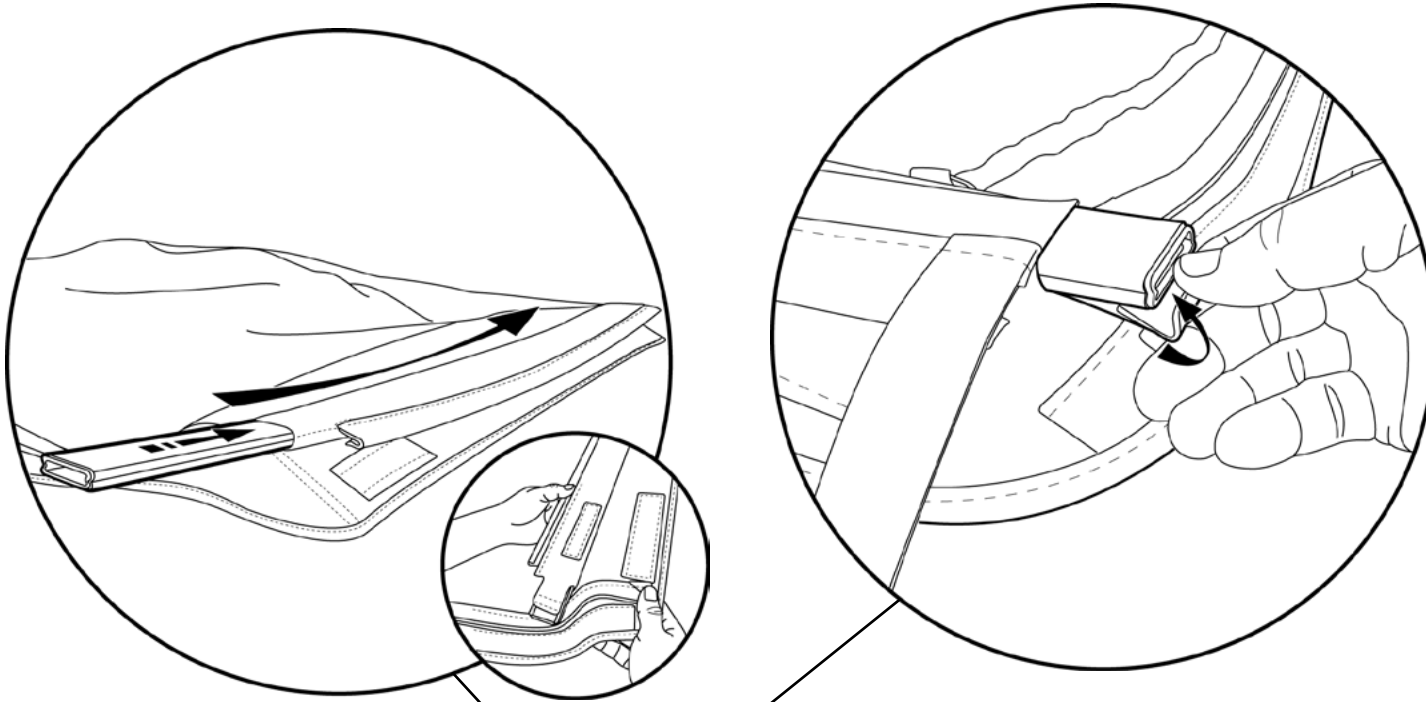
Step 1

Slide the Rear Bow into the pocket inside the rear of the Top Fabric. Secure the J-Hooks on the rear bow flaps to the ends of the Rear Bow.

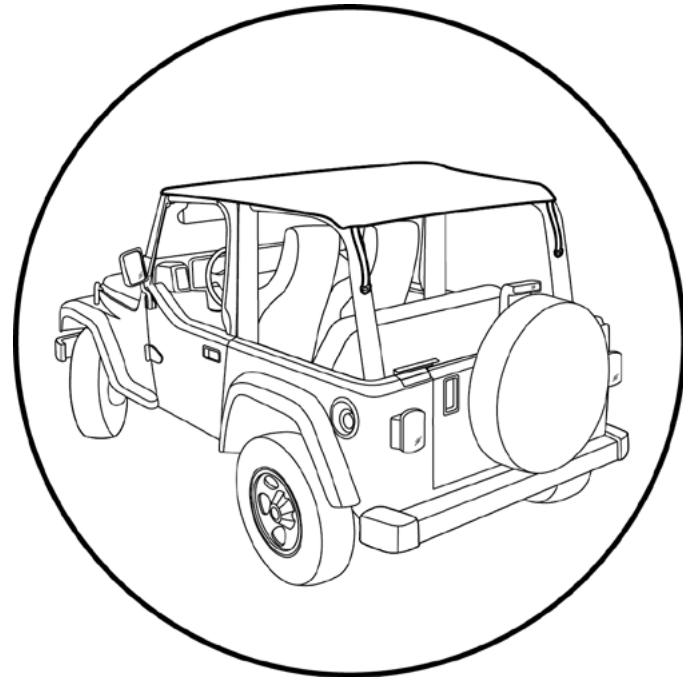
Step 1

Fold the Top Fabric toward the front of the Header. Place the Header on the vehicle. Pull the release knob on the Side Bow and insert the pin into the Door Surround Bracket. Repeat on the other side of the vehicle.

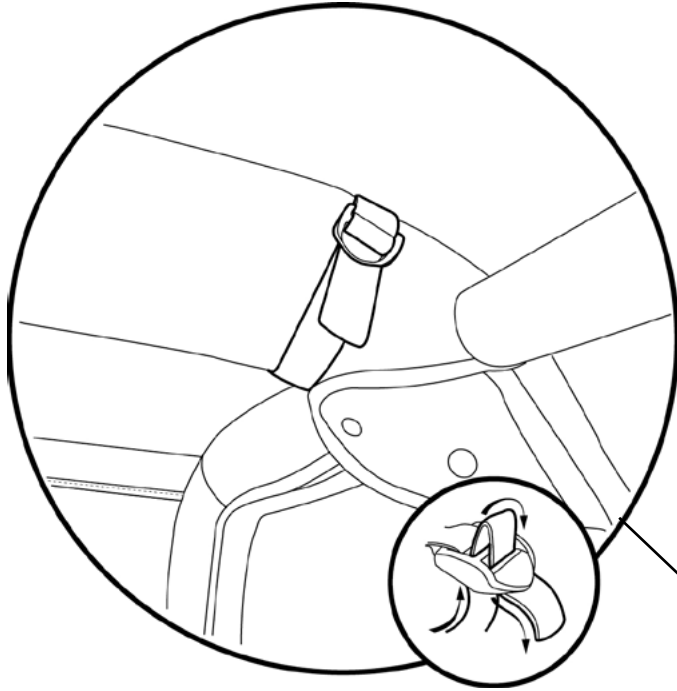
Step 1

Loosen the speaker pod. Slip the straps between the speaker pod and the sport bar. Wrap the straps around the sport bar on each side of the vehicle. Thread the ends of the straps through the buckles and tighten. Tighten the speaker pod.

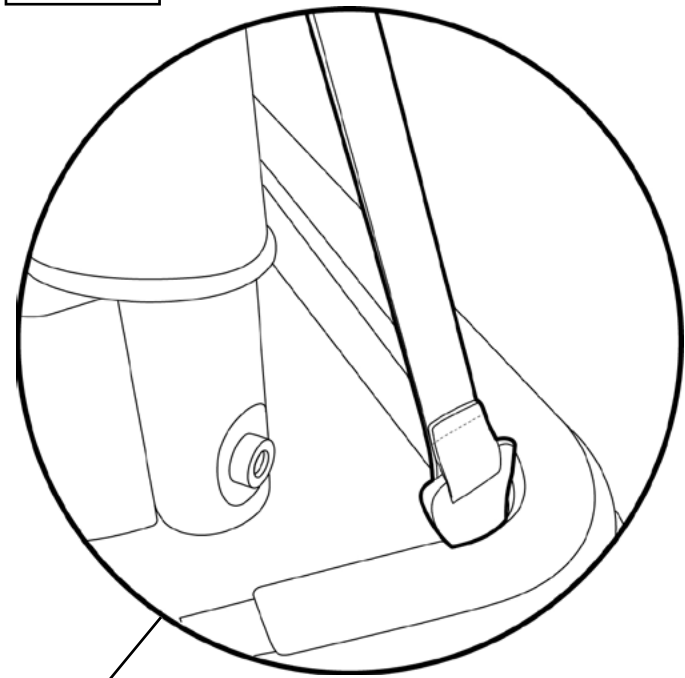
Step 1

Thread a J-Hook Buckle Strap through the buckle on one of the rear straps.

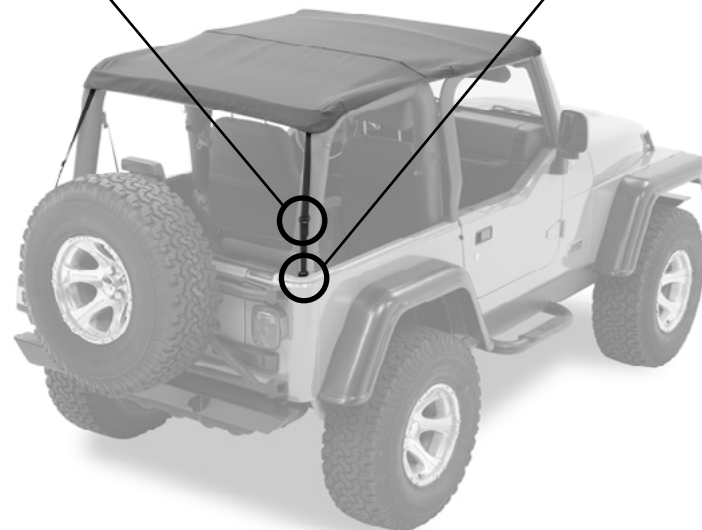
Hook the strap to the ledge inside the rear corner of the vehicle. Repeat on both sides of the vehicle.

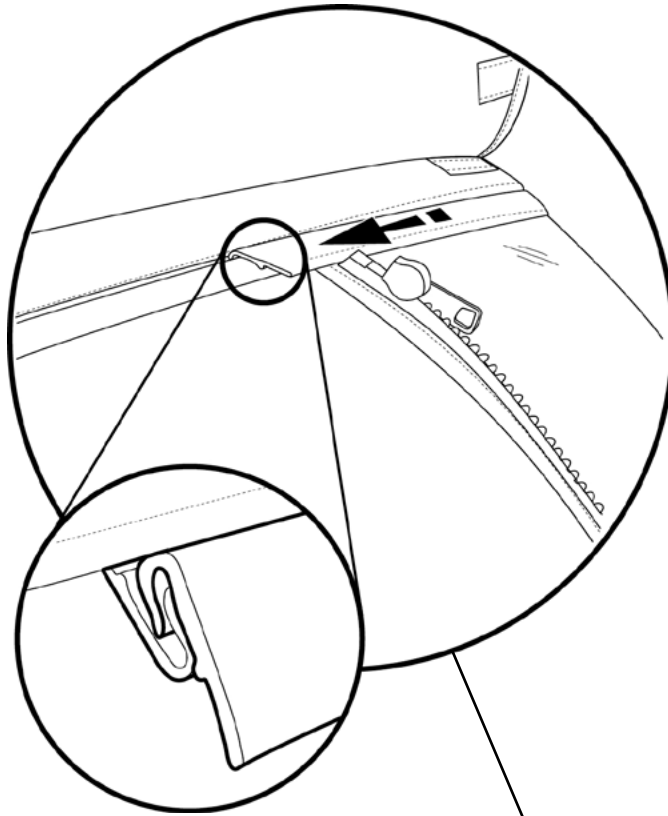
Step 1

Align the J-slide with the J-slide sewn into the rear of the Top. Slide them together until the Rear Window is centered in the opening.

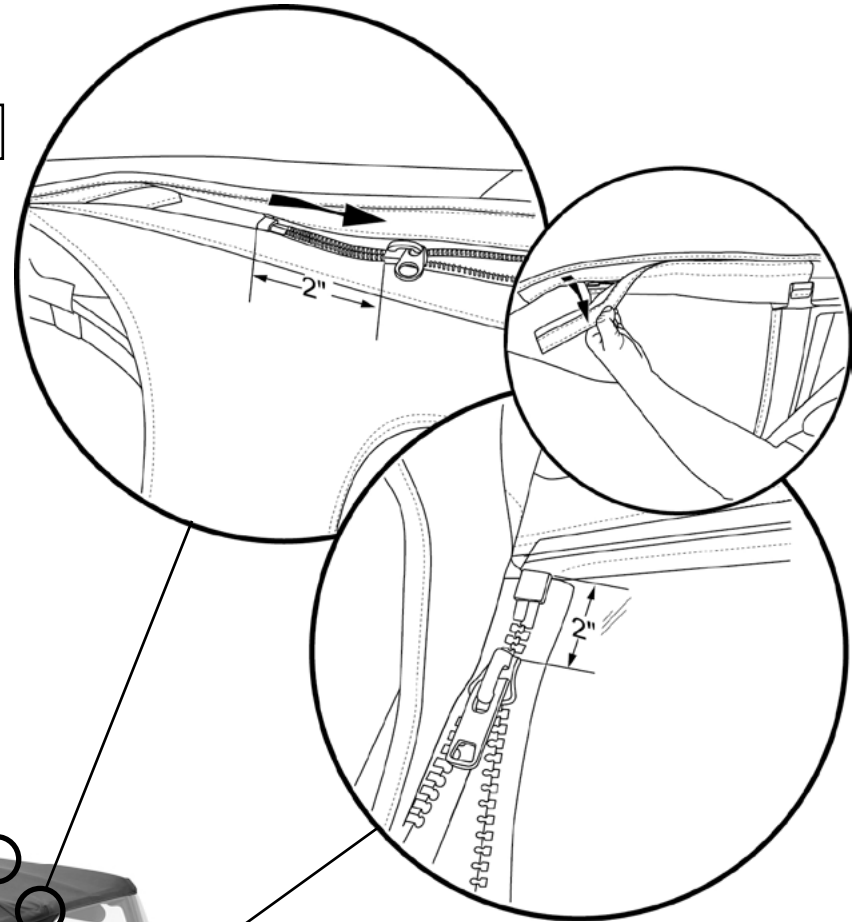
Step 1

Open the header to make it easier to install the Side Windows and the Rear Window.

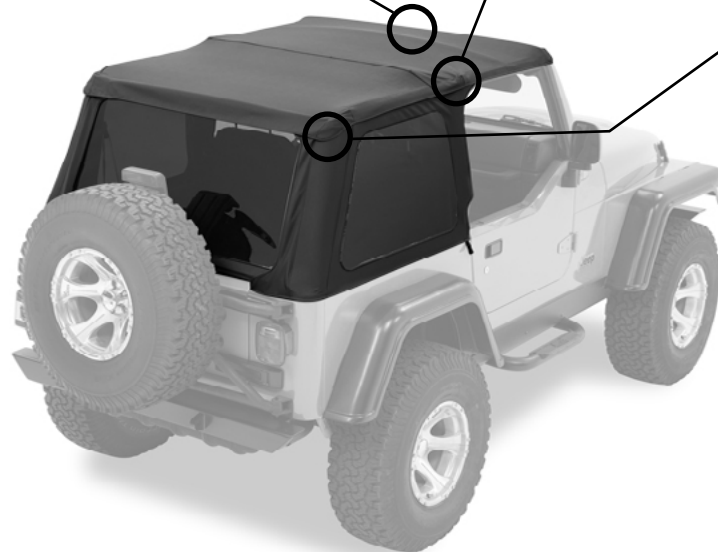
Step 2

Separate the protective flap covering the hook strip on the side of the Deck. Open the flap toward the inside of the vehicle.

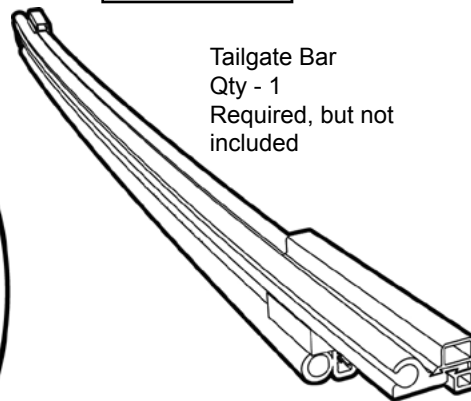
Tailgate Bar
Qty - 1
Required, but not included

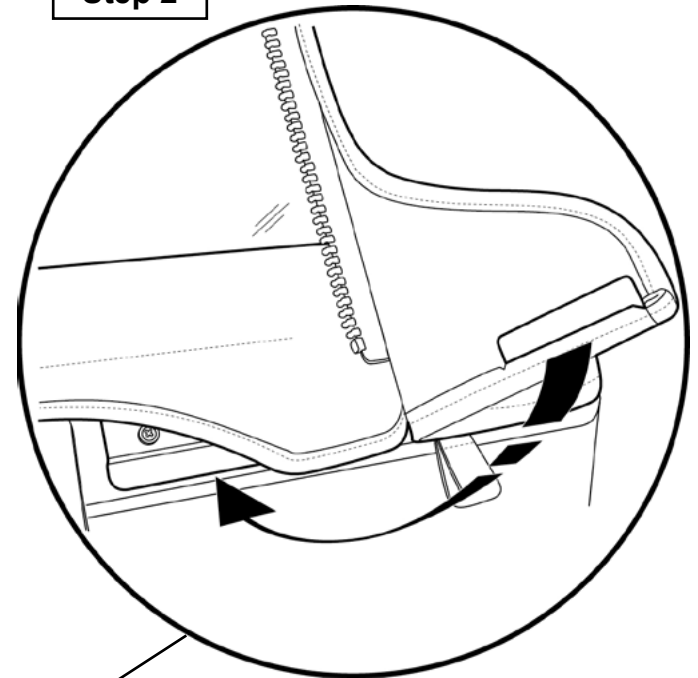
Step 1

Open the tailgate. Orient the Tailgate Bar with the rubber bulb facing down, in order to form a seal with the top of the tailgate. Slide the groove in the Tailgate Bar onto the tube inside the bottom of the Rear Window. Roll the Tailgate Bar into the top of the Tailgate Mounts.

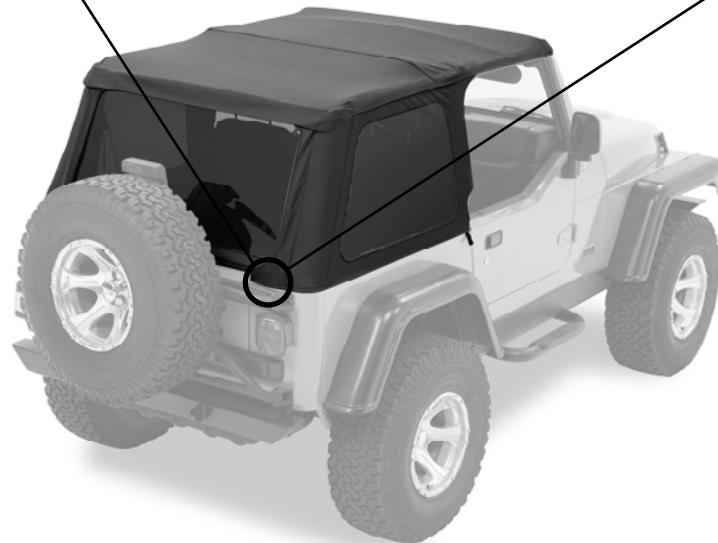
Close the Rear Window zippers.

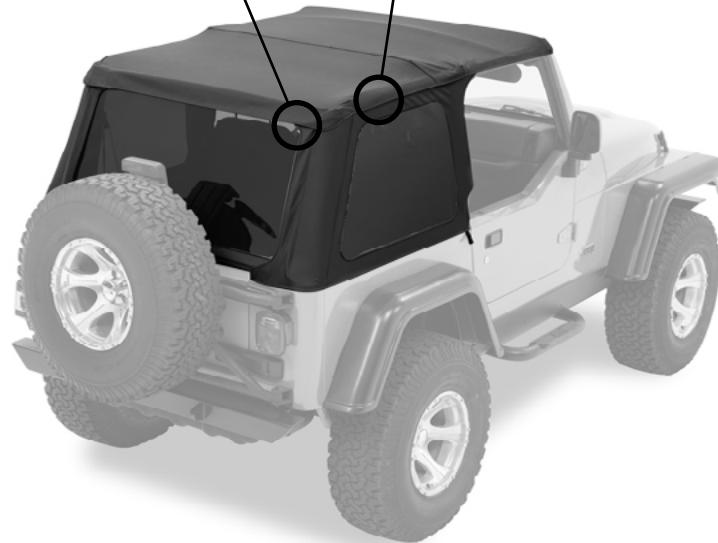
Fasten the loop strip sewn inside the Top to the hook strip along the top of the Quarter Window on each side of the vehicle.

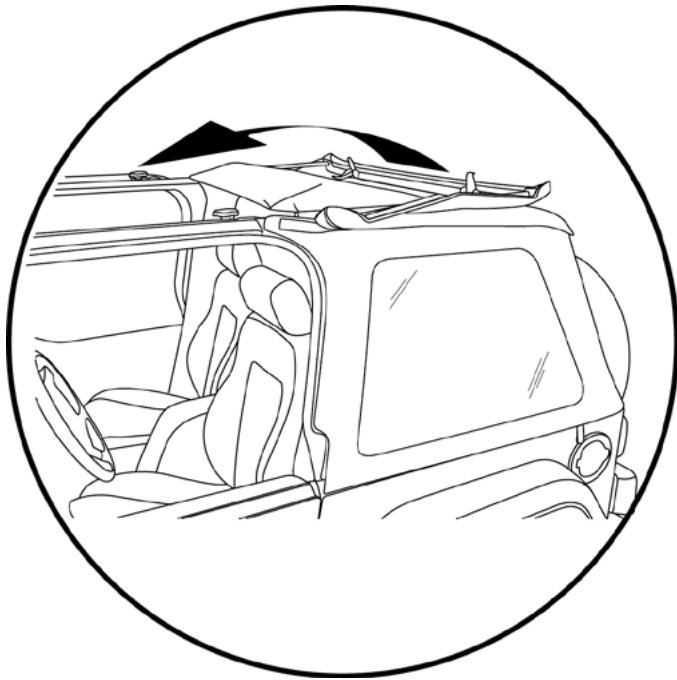
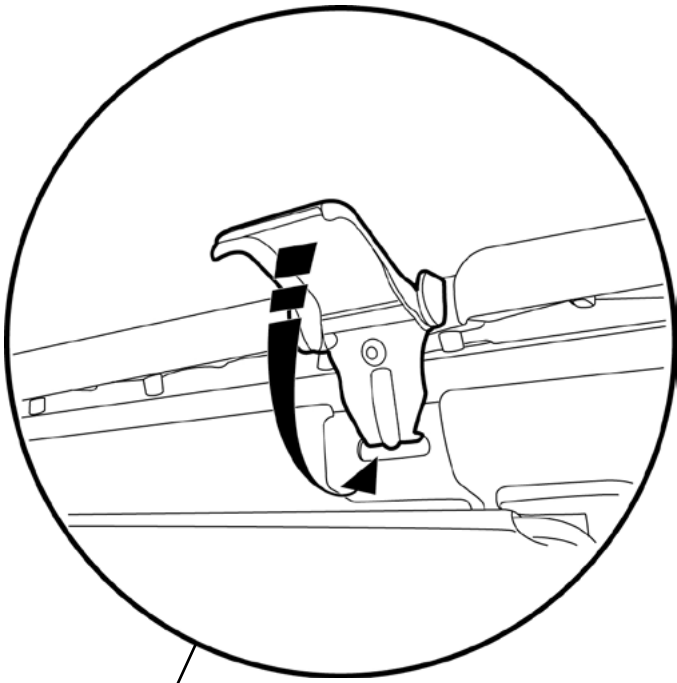
Step 1

Close Sunrider.
Hook the latches on the Header into the holes in the windshield and close them.

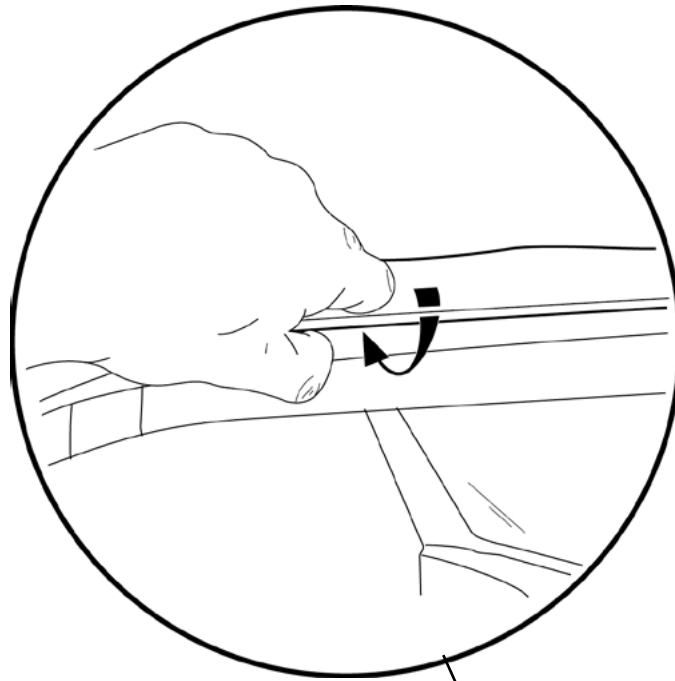
Step 1

Slip the plastic strips above the doors into the channel in the Door Surround on each side of the vehicle..

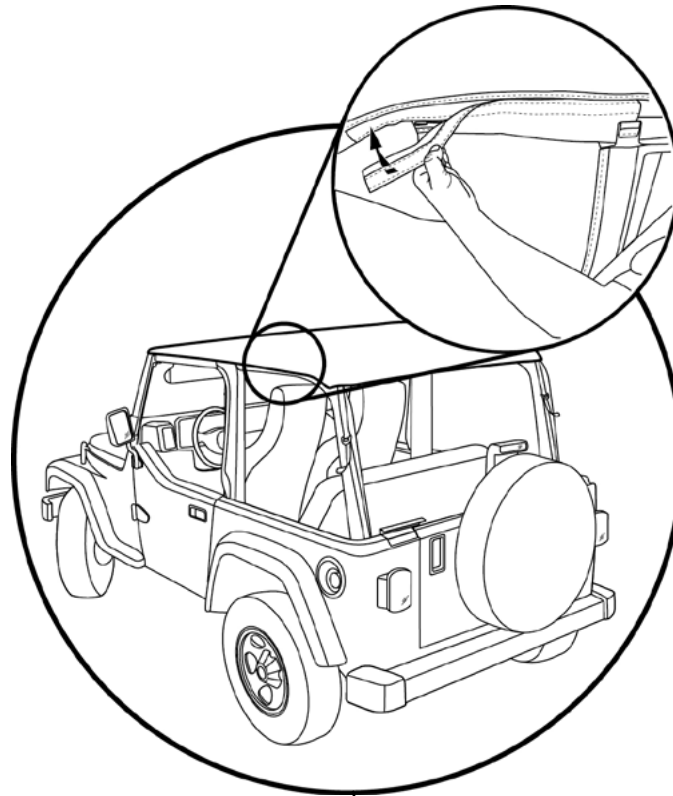
Step 1

Your Trektop NX can be used as a Bikini by removing the Side Windows and Rear Window and storing them carefully. Fold the protective flaps over to engage the hook and loop tape.
